# El puente del Mercado y la torre del Agua de Peñafiel. Una historia azarosa

Salvador Repiso Cobo\*

**Resumen:** El puente de piedra sobre el río Duratón, objeto de estudio, se ubica en el término municipal de Peñafiel, entre el casco antiguo de la villa y el barrio del Mercado. Ahora se muestra como un conjunto uniforme, pues la fábrica actual se construyó *ex novo* en 1864, sobre otra anterior de 1675. Hasta 1657, el puente tuvo adosado un baluarte, conocido popularmente con el nombre de «Torre del Agua», por estar enclavada dentro del cauce del río. En esta fecha, una gran avenida del Duratón se llevó tanto el puente como la torre. Es muy probable que una estructura de madera ya existiese en el lugar en época altomedieval, la cual sería sustituida, en el siglo XII, por otra de piedra. La topografía sobre la que se asienta el castillo y la población, más su proyección histórica de primer orden, parecen sugerirlo. Efectuamos su análisis a partir de fuentes diplomáticas y del análisis de sus formas arquitectónicas; siempre procurando establecer cronologías.

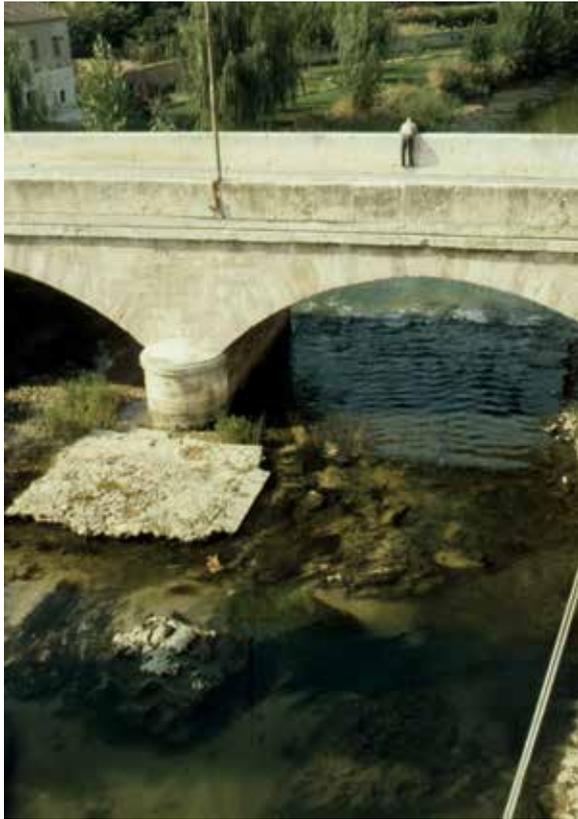
Fig. 7. El puente nuevo, aguas arriba, 1988. Vemos la cepa de la 2.ª pila del puente anterior (fotografía de Juan José Moral Daza).

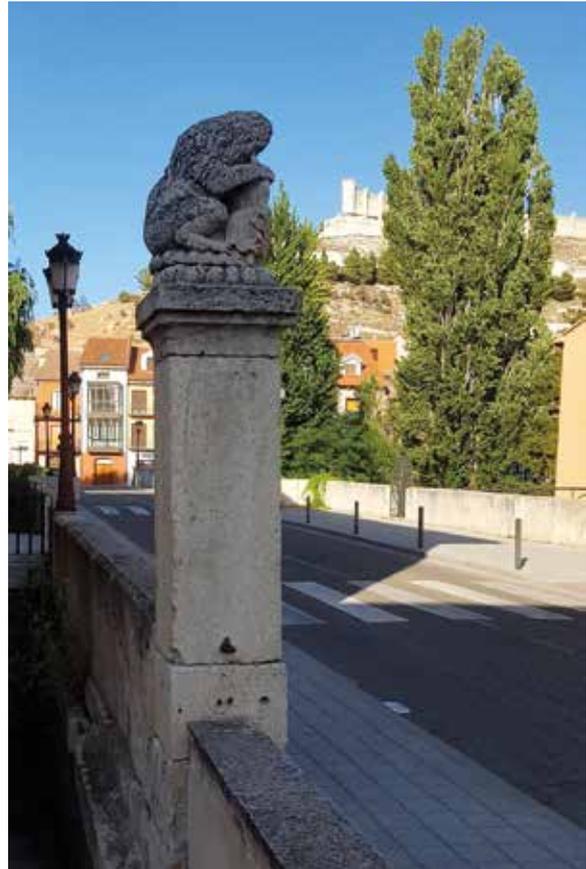
Fig. 9. Columna de la Leona. Remata el muro de la manguardía, aguas abajo, por la parte del Mercado. La cartela tuvo el rótulo «Reinando Carlos III». Y fecha: «1785». Finalizado el puente actual, se borró la inscripción anterior y se colocó sólo la fecha de «1864» (fotografía de Juan José Moral Daza).

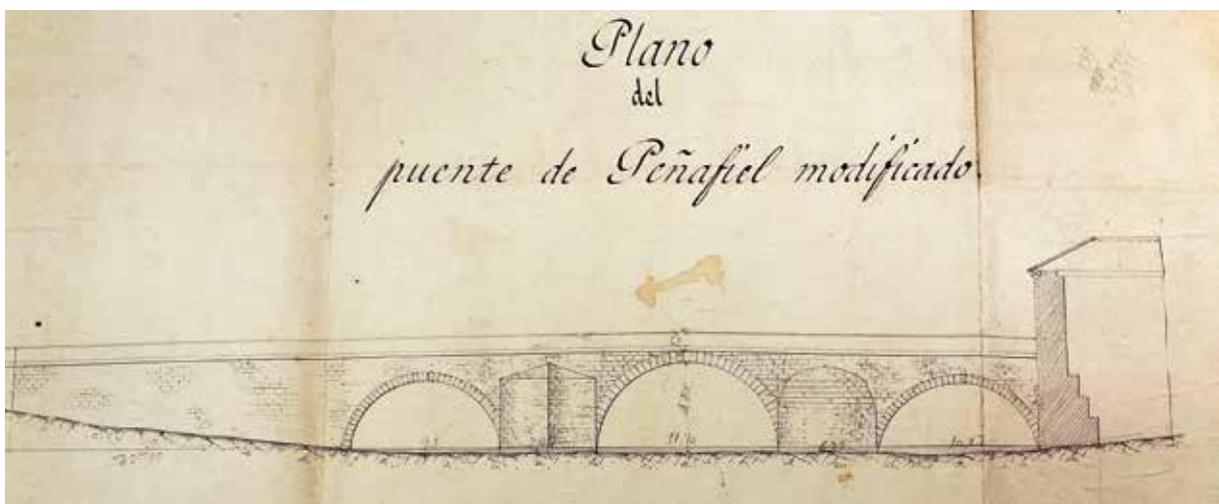
Fig. 10. Dibujo —en borrador— del puente, en 1847, por Máximo de Perea. Refleja el estado del edificio después de la restauración, en 1831, por la compañía de Ignacio Delgado.

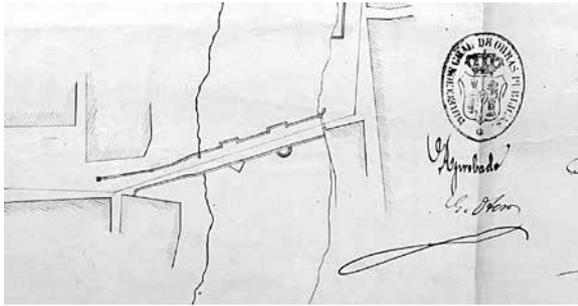
Fig. 11. Detalle de uno de los planos de 1847, por Máximo de Peñera. Refleja el estado del edificio después de la restauración, en 1831, por la compañía de Ignacio Delgado.

planos del proyecto, tanto el que refleja la estructura del edificio antes de su ejecución, como el que la muestra una vez finalizada —«plano modificado»—. Sus levantamientos corren a cargo de Máximo de Perea, ingeniero 2.º del Cuerpo Nacional de Ingenieros de Caminos, Canales y Puertos del Distrito de Valladolid. Llevan la fecha de 23 de diciembre de 1847 (fig. 11).

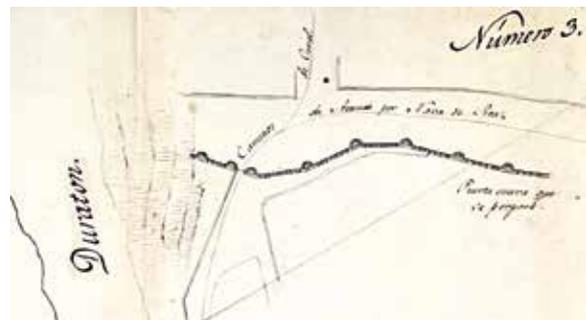
Fig. 12. Detalle de uno de los planos de 1847, por Máximo de Peñera. Construcción de la carretera Valladolid-Calatayud. Refleja un fragmento de las murallas de Peñafiel, hoy casi desaparecido en su totalidad. Figura la «Puerta de San Lázaro», con una cruz donde estuvo situada la ermita del mismo nombre.

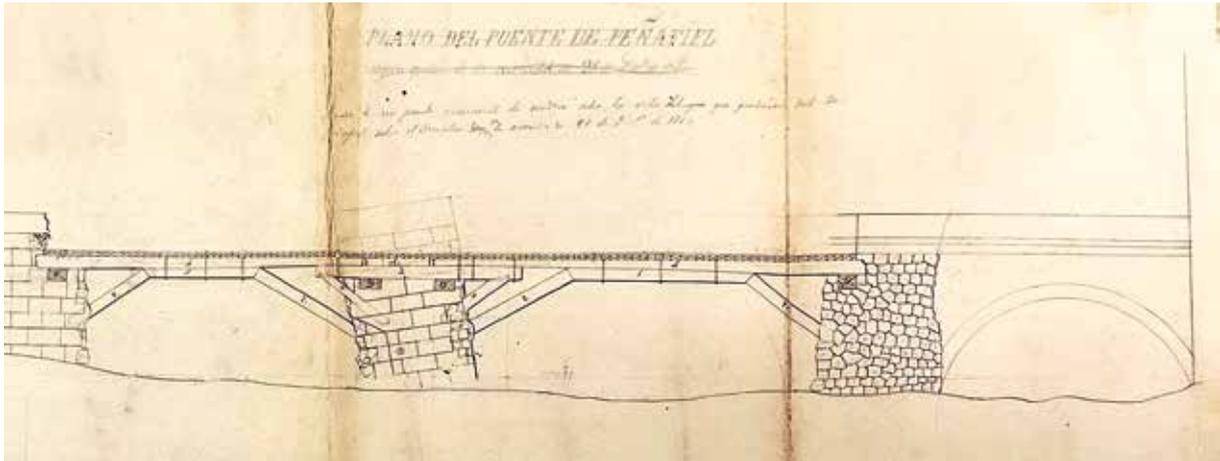
Fig. 13. Plano del puente provisional de madera, sobre los restos del anterior, después de la avenida de diciembre de 1860, por Antonio Borregón.

Como medida de urgencia, ordena desviar el tráfico por el puente de Valdozar, al cual han afectado menos las aguas —ya se hallaba reparado de forma provisional—. El día 5 de febrero de 1861, el inspector jefe comunica al director general que, en el Mercado, se está construyendo un puente provisional de madera, sobre las pilas que subsistieron del antiguo: se han comprado ya las maderas necesarias para los largueros, sopandas y tornapuntas. Todo se dispondrá para que los carruajes puedan transitar con comodidad. El 5 de marzo, el artilugio provisional está concluido y el paso abierto al tráfico<sup>65</sup> (figs. 13 y 14).

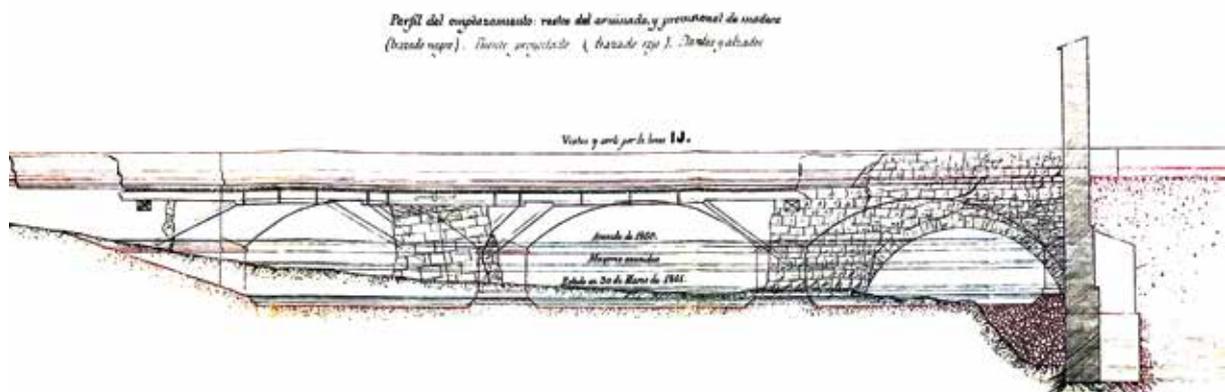
Fig. 14. Perfil del emplazamiento: restos del arruinado, y provisional de madera (trazado blanco). Puente proyectado (trazado rojo), por Antonio Borregón, 1861.

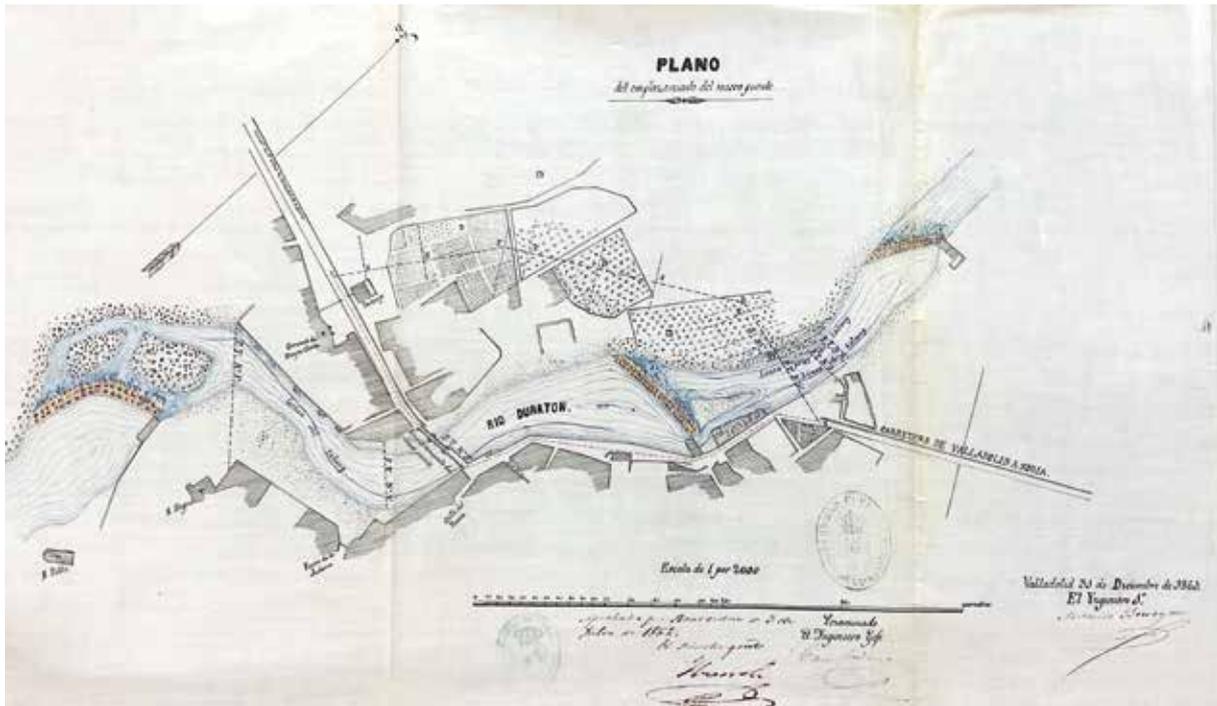
Fig. 15. Plano del emplazamiento del nuevo puente y vista del entorno, por Antonio Borregón, 1861. Se observa el diseño del puente anterior, provisional; la puerta de la Judería, la casa del Portazgo, el molino de Palacio.

El 6 de febrero de 1861, la Dirección General de Obras Públicas había ordenado a la Jefatura de Valladolid que procediese a la formación de un proyecto definitivo para la construcción de un puente nuevo. Se encomienda la tarea a Antonio Borregón, ingeniero 1.º, quien también se hace cargo de la dirección de obra (fig. 14). Como datos curiosos a reseñar —según el proyecto—: la piedra se ha de traer de las canteras de Lanraso y Valdelaíno (Peñañiel); la cal común, de los «tejares de Peñañiel e inmediaciones»; la cal hidráulica, de Alar del Rey; las maderas de calidad, de Soria. En cuanto al emplazamiento, después de estudiar varias opciones, se opta por erigirlo a sólo 1 m, aguas abajo, del anterior. El contratista es Máximo Alonso San José. La obra dura casi dos años: del 10 de octubre de 1862 al 10 de septiembre del 1864. Su importe líquido asciende a 627 410,98 reales<sup>66</sup> (figs. 15 y 16).

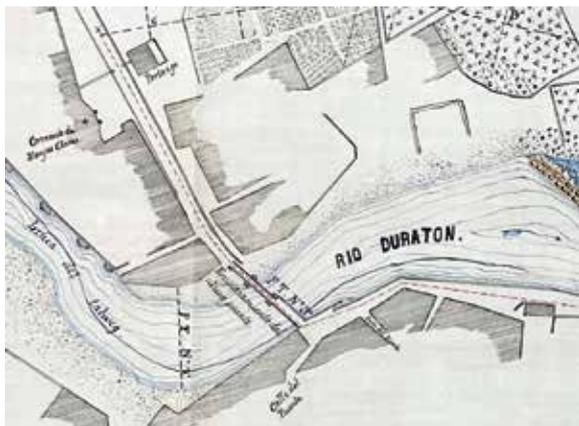
Fig. 16. Detalle del plano del emplazamiento del nuevo puente y vista del entorno, por Antonio Borregón, 1861.
